Archeo-rapport 259

Het archeologisch onderzoek te Lebbeke, Wiezeplein 3-5

**Kessel-Lo, 2015
Studiebureau Archeologie bvba**

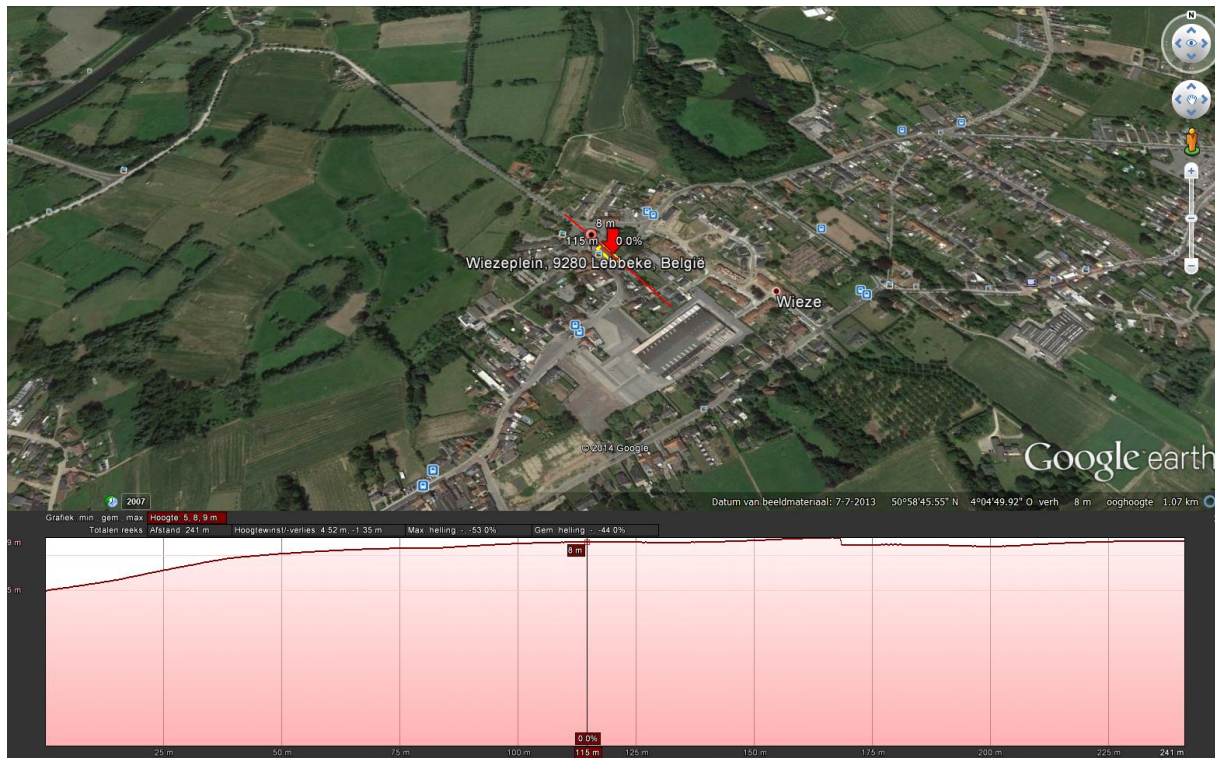
Fig. 1.4: Lengteprofiel van het oppervlak en de helling in het projectgebied⁴.

Het projectgebied ligt op een hoogte van 8 m TAW (fig. 1.4). Het terrein helt lichtjes in zuidoostelijke richting. Op ca. 200 m ten westen van het projectgebied stroomt de Windgatbeek (fig. 1.5). Deze behoort tot het Denderbekken.

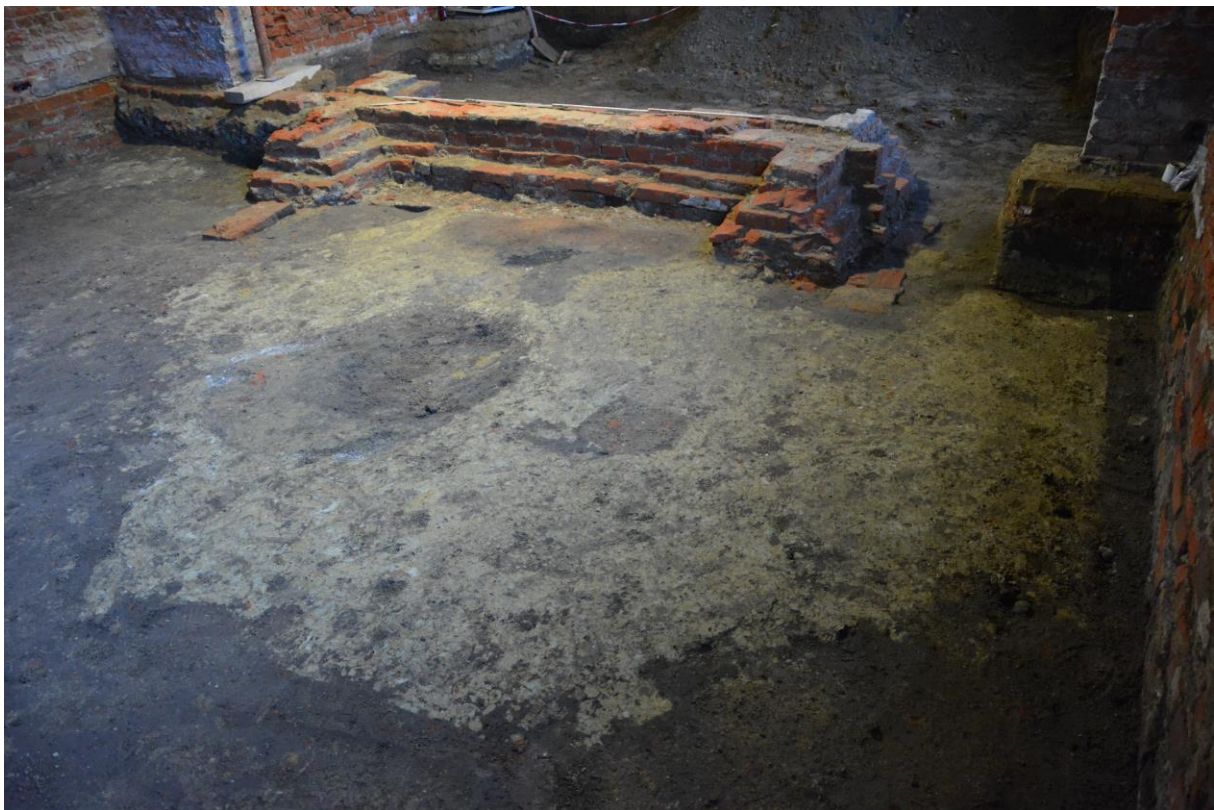
Fig. 3.1: Overzicht met het lemen vloerniveau S 5, dat doorsneden wordt door een dubbele haard. Voor de haard bevinden zich 2 stratigrafisch oudere muurtjes (S 28 en S 30).

Het stratigrafisch oudste aangetroffen spoor is een vloerniveau in aangestampte leem (S 5). Dit vloerniveau was doorgaans redelijk slecht bewaard. Plaatselijk bleef het iets dikker bewaard. Deze vloer werd fragmentarisch aangetroffen verspreid over het oudere, noordelijk deel van het gebouw. Ter hoogte van een dubbele haard die doorheen deze vloer gaat en bijgevolg recenter is, werden twee muurtjes (S 28 en S 30) aangesneden die stratigrafisch ouder zijn dan de haard en mogelijk bij het lemen vloerniveau horen (fig. 3.1). Deze NW-ZO-georiënteerde muurtjes bleven bewaard over een lengte van respectievelijk 0,5 en 1,1 m en waren opgebouwd uit bakstenen (22 x 10 x 5,5 cm) met leem. De functie van deze muurtjes is niet duidelijk.

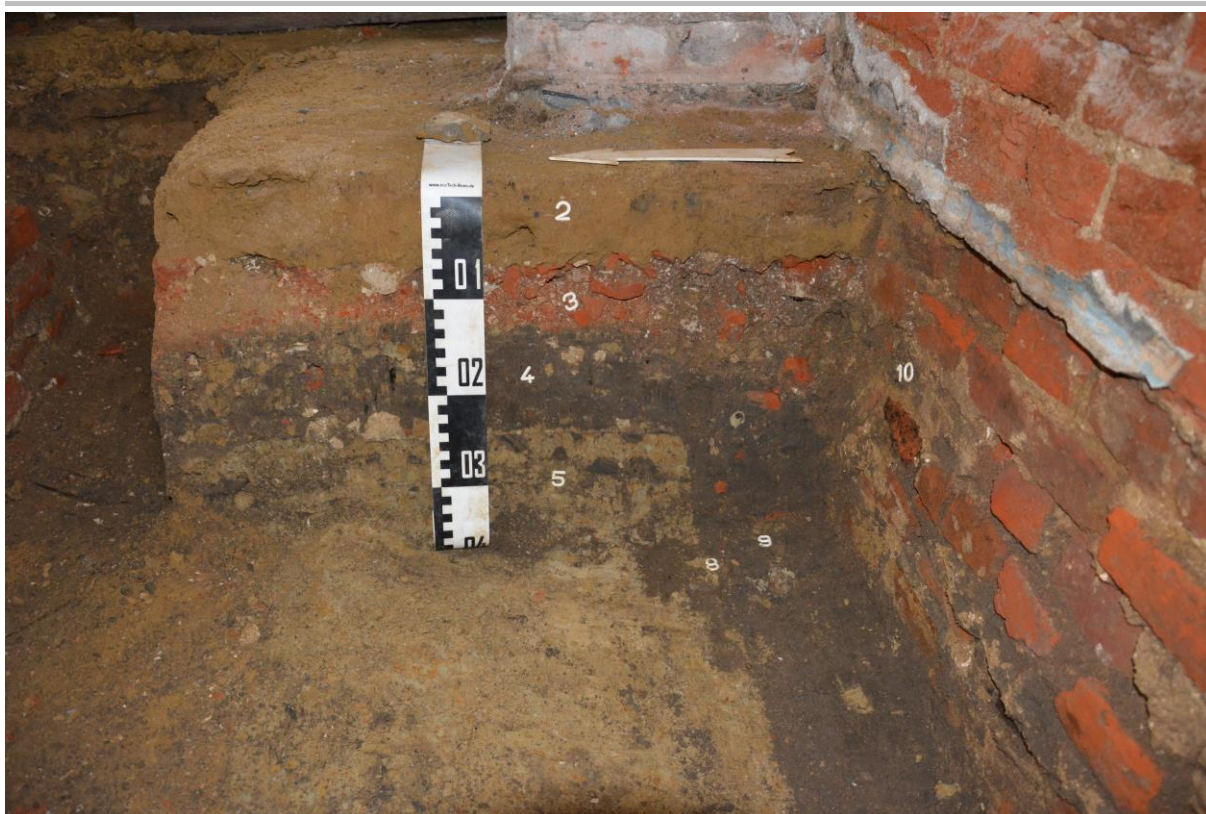
Fig. 3.3: De insteek (S 8) voor de westmuur (S 10) van het oudere, noordelijk deel van het gebouw gaat door de lemen vloer S 5.

Op sommige plaatsen kon vastgesteld worden dat de bakstenen buitenmuren van het oudere noordelijk deel van het gebouw doorheen het lemen vloerniveau (S 5) gingen (fig. 3.1 en fig. 3.3). Dit maakt het oudere deel van het gebouw stratigrafisch recenter dan het vloerniveau.

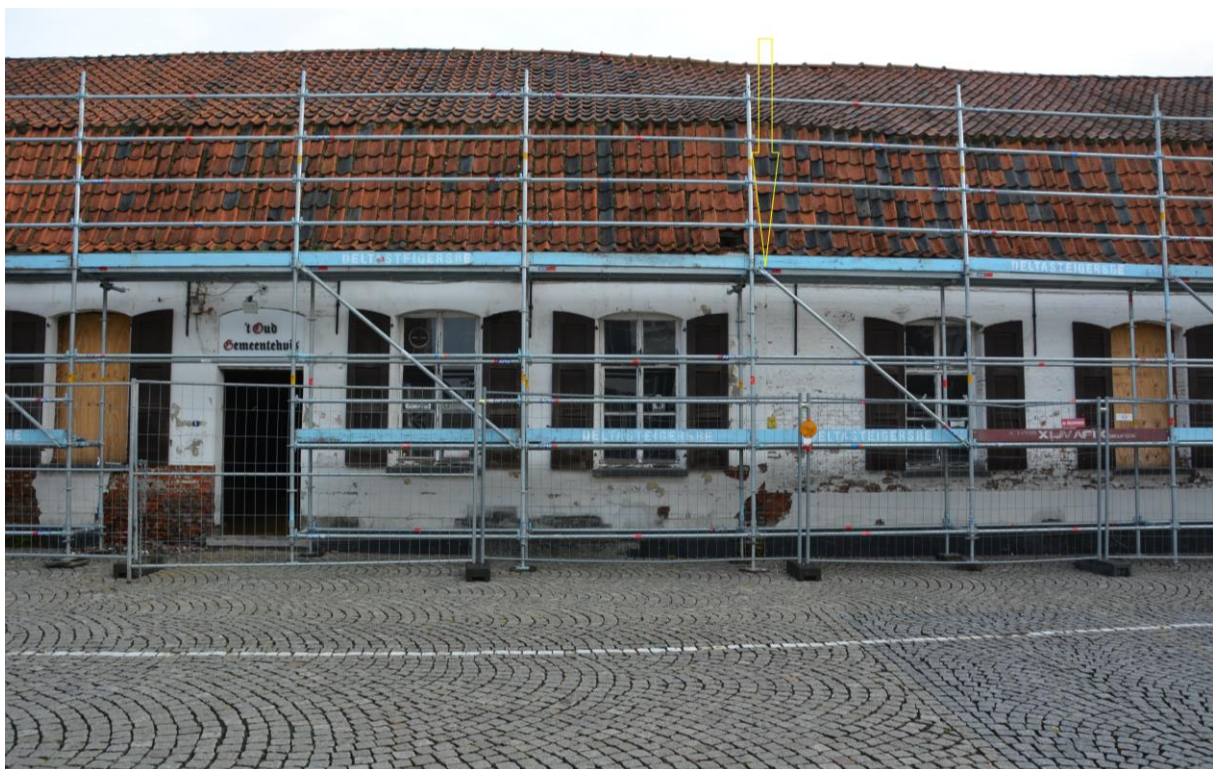
Fig. 3.5: De bouwnaad in de voorgevel ter hoogte van de uitbreiding.

Volgens bouwhistorische gegevens zou de uitbreiding van het gebouw tot twee volumes uit 1839 dateren. Zowel in de voor- als in de achtergevel zijn bouwnaden zichtbaar (fig. 3.5). Er zijn geen onderbrekingen zichtbaar in het dakgebinte waardoor het aannemelijk is dat het in één keer opgetrokken werd.

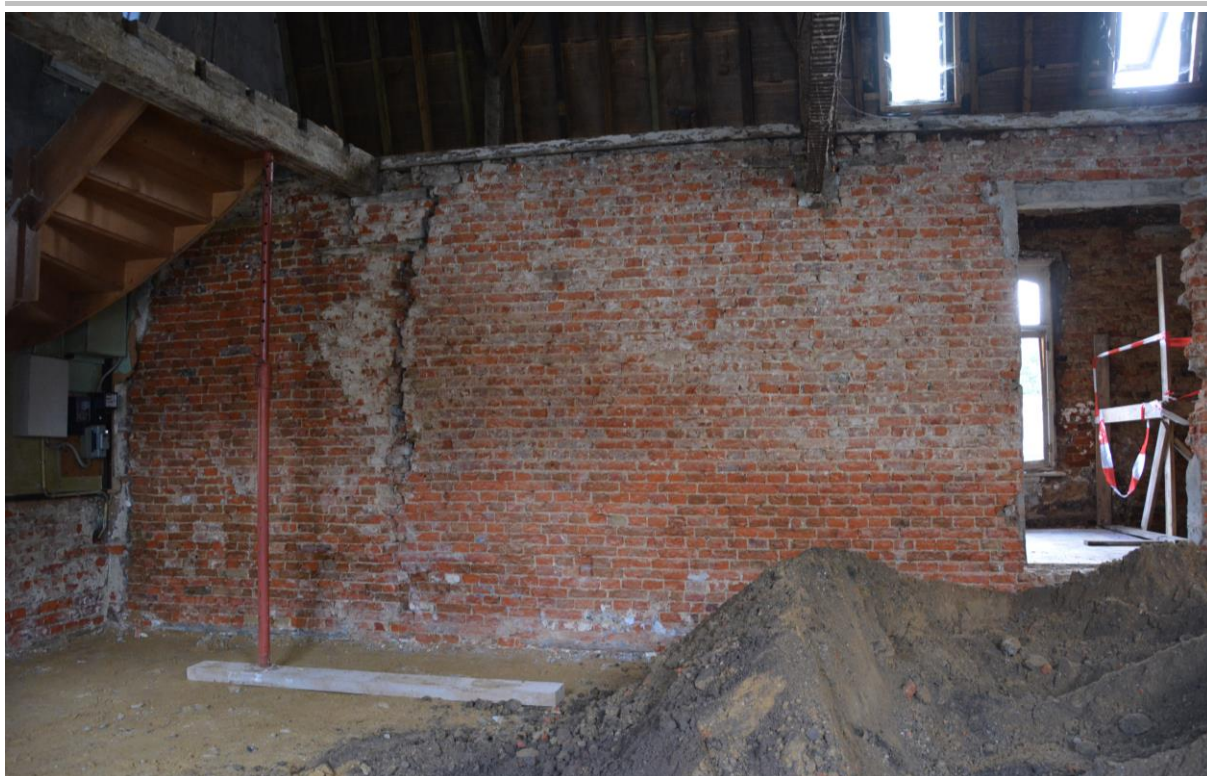
Fig. 3.6: De herstelling aan de binnenmuur in het noordelijk gebouwdeel en de heropgebouwde gevel (uiterst links).

De zuidelijke muur (S 36) van de onderkelderde ruimte in het oudere bouwvolume vertoont een herstelling ten gevolge van een eerdere verzakking. Tegen dit hersteld stuk muur is nadien een nieuwe (noord)gevel aangebouwd (fig. 3.6).

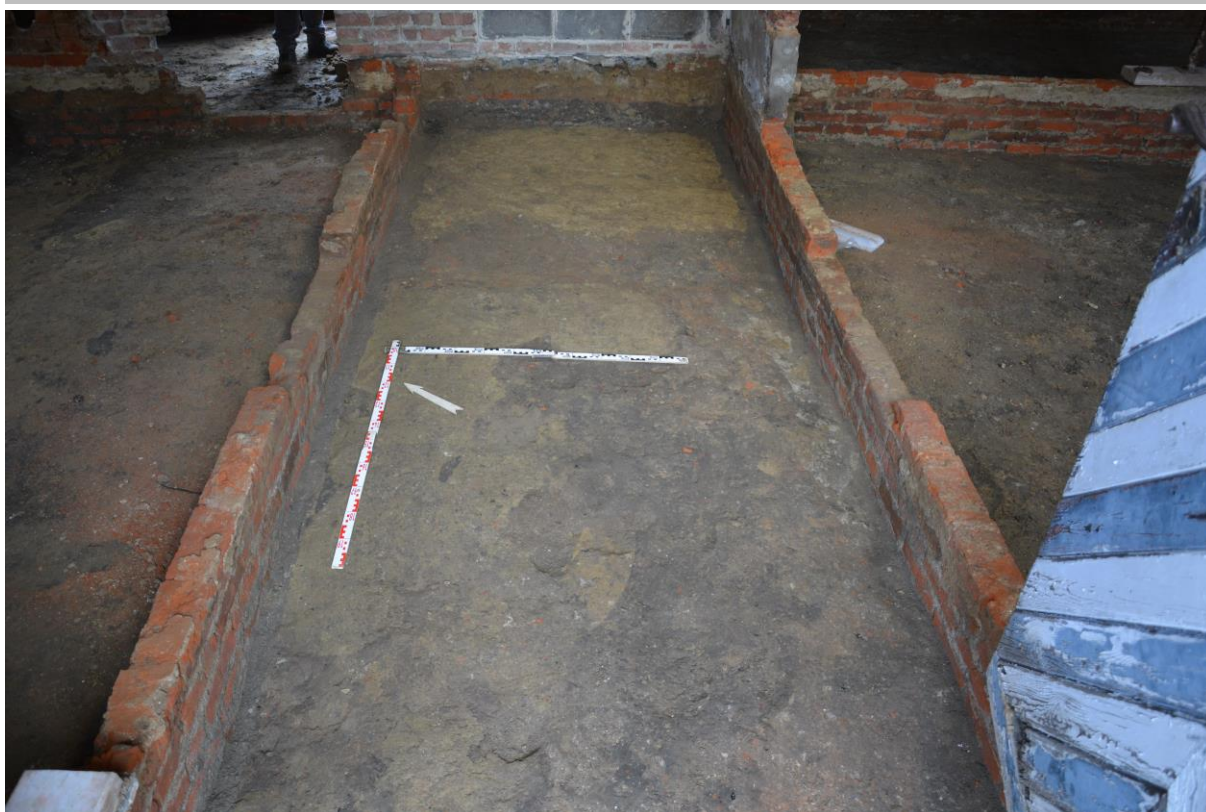
Fig. 3.8: De muren van de gang gaan doorheen het bewaarde lemen vloerniveau S 76.

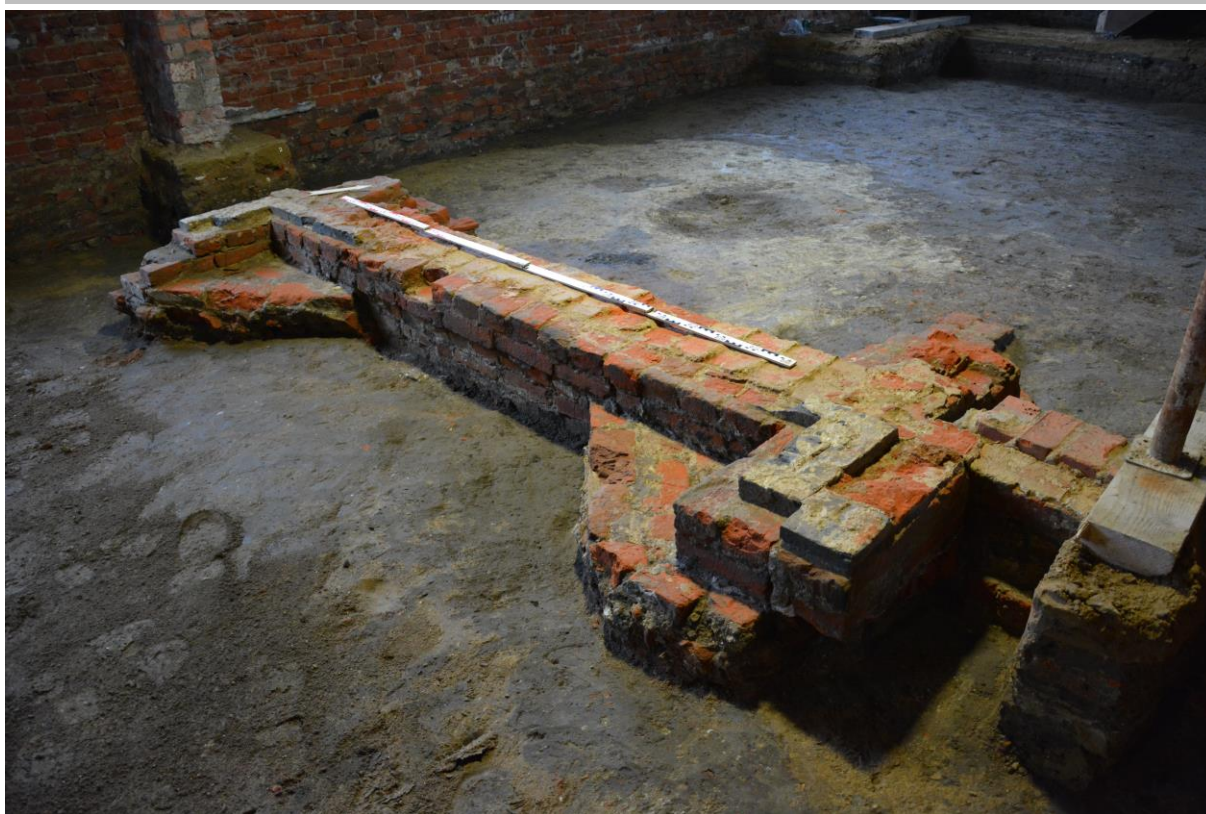
Fig. 3.10: De dubbele haard S 23.

In vrijwel alle ruimtes van het oudere noordelijk gebouw werden haarden opgegraven (fig. 3.9). In de noordwestelijke ruimte, ten noorden van de gang, werd bij de opgraving een dubbele haard (S 23) aangetroffen, dwars op de lengte van het gebouw. Deze is opgebouwd uit bakstenen met een licht grijsgele kalkmortel. In de zuidelijke helft van de haard bleef nog een gedeelte van een opgaand muurwerk in gekapte blauwe natuurstenen (S 32) bewaard. De doorgang tussen de beide ruimtes bevond zich aan de westzijde van de dubbele haard. De oostzijde stond met een muurtje van één baksteen (S 23) breed in verband met de aanpalende binnenmuur (S 37). In een latere fase werden tegen de zuidzijde van dit muurtje twee ondiepe bakstenen muurtjes (S 34) aangebouwd. Het is onduidelijk wat de functie van deze nieuwe structuur was.

In het dakgebinte zijn de restanten van de voormalige schouw boven deze dubbele haard nog aanwezig. Boven de haard zijn geen inkepingen aangebracht voor het leggen van balken, waaruit blijkt dat de ruimte in het dak boven de haard open was.

De noordzijde van de haard gaat doorheen de oudere lemen vloer S 5. Deze is voor de haard plaatselijk verbrand. Mogelijk werd deze oudere vloer in aangestampte leem in de ruimte ten noorden van de dubbele haard dus hergebruikt.

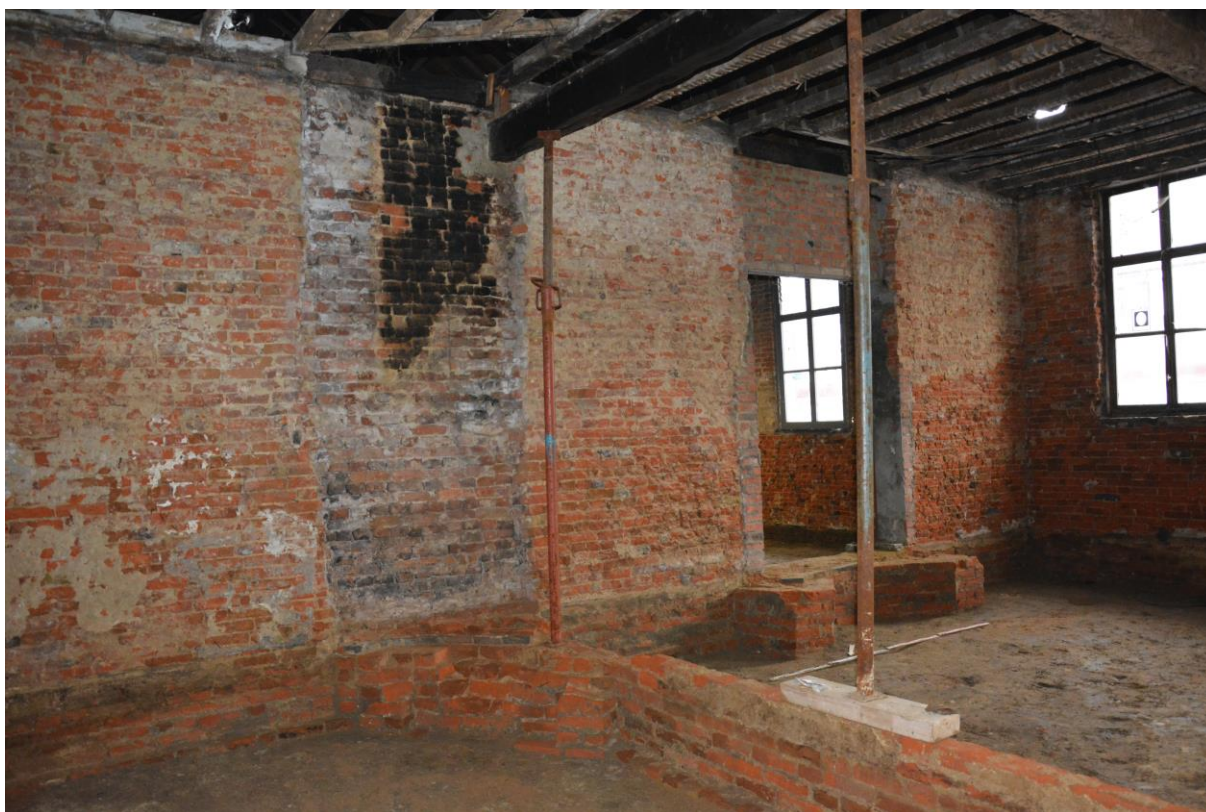
Fig. 3.11: De twee haarden (S 48 en S 50) in de ruimtes ten zuiden van de gang in het oudere bouwvolume.

De ruimte ten zuiden van de gang in het oudere bouwvolume was met de reeds vermelde binnenmuur (S 46) verdeeld in twee ruimtes. In elke ruimte werd een bakstenen haard aangetroffen (fig. 3.11). In de noordelijke ruimte bevond deze haard (S 48) zich in de zuidwesthoek, in de zuidelijke ruimte stond de haard (S 50) centraal tegen de zuidmuur van de kamer, op de plaats van de huidige doorgang naar het nieuwere bouwvolume. In beide gevallen is in het dakgebinte nog de opening zichtbaar van de voormalige schouwen boven de haarden. In de aanpalende zuidmuur van de haard in de noordelijke kamer is nog de roetaanslag van deze schouw zichtbaar.

Beide haarden vertonen ook een opbouw bovenaan met gekapte blauwe natuurstenen, net als bij de zuidzijde van de dubbele haard in de ruimte ten noorden van de gang.
